GEDUNG KAVALLERIE-ARTILLERIE PURA MANGKUNAGARAN SURAKARTA

Andreas Pandu Setiawan

Program Pascasarjana ISI Surakarta

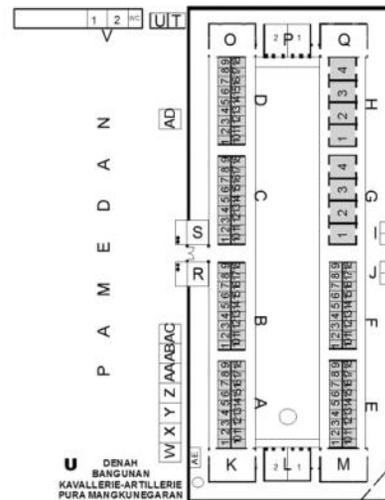
Denah 1. Site dan denah gedung, serta susunan pemukim pada Kavallerie-Artillerie Pura Mangkunagaran Surakarta tahun 2010 (Pandu, 2010)

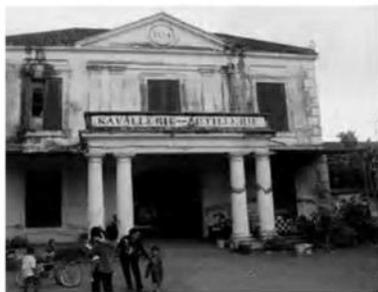
Gedung bertingkat yang disangga empat pilar *mezanin*, di sisi kanan dan sisi kiri pintu gerbang utama, sekarang mengalami keretakan pada kedua tiang di sisi selatan. Selain keretakan pada pilar utama, dinding bagian bawah setinggi 100 cm dari lantai terkikis yang disebabkan oleh burung pemakan dinding batu bata⁸. Begitu dalam kikisannya itu, sehingga batu bata di bagian dalam kelihatan dari luar.

Prasasti bertuliskan KAVALLERIE-ARTILLERIE dan angka tahun 1874 yang dicetak permanen pada dinding bagian atas gedung bertingkat ini, masih terpampang dengan jelas dan menjadi ciri khas gedung tersebut. Kondisi permukaan tembok retak-retak, dengan lebar antara 5–10 mm. Sebagian profil pada *mezanin* mengalami kerusakan di bagian sudut-sudutnya. Kerusakan terjadi akibat kikisan air hujan dan panas matahari yang berlangsung lama dan terus-menerus. Seluruh permukaan tembok sisi luar di lantai atas ditumbuhi lumut yang telah mengering sehingga menyisakan noda-noda hitam yang sangat mendominasi warna gedung.

Gambar 1. Kondisi *fasade* dan lingkungan di depan gedung Kavallerie-Artillerie pada tahun 2010. Dahulu di pintu gerbang gedung ini berdiri prajurit penjaga pintu gerbang utama. Kini area ini telah digunakan sebagai warung makanan. (Foto Pandu, 2008)

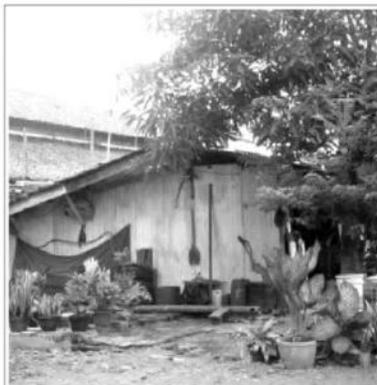
Gambar 2. Bagian depan gedung Kavallerie-Artillerie, dahulu area ini digunakan sebagai tempat berlatih olahraga para prajurit *Legiun* Mangkunagaran, tetapi kini area ini telah digunakan sebagai rumah tinggal yang didirikan secara semi permanen (Foto Pandu, 2008)

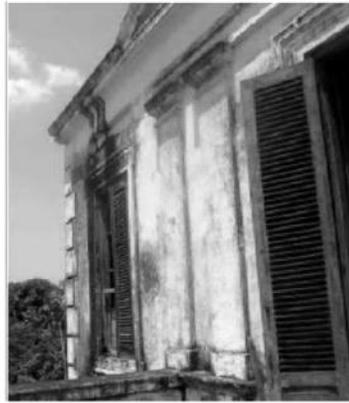
Gambar 3. Keadaan jendela dan pintu di lantai atas *fasade* gedung Kavallerie-Artillerie Pura Mangkunagaran, sudah tidak dapat berfungsi dengan baik.
(Foto Pandu, 2009)

Jendela pada gedung lantai atas memiliki dua daun jendela. Daun jendela bagian luar dibuat dari bahan kayu jati yang didesain *berjalusi*. Daun jendela bagian dalam dibuat dari kaca yang diberi kerangka kayu jati solid. Daun-daun jendela tersebut juga masih dalam keadaan utuh. Desain pintu gerbang utama berbentuk *kupu tarung*. Bahan pintu terbuat dari kayu jati solid, berbentuk busur pada

bagian atas dan mendatar pada bagian bawah. Pintu ini berukuran tinggi tepi sisi engsel 330 cm, tinggi tepi sisi *hendel* 353 cm, lebar pintu masing-masing 153 cm. Kondisi pintu pada saat ini masih berfungsi dengan baik. Pintu ini setiap hari digunakan sebagai jalur sirkulasi utama akses keluar masuk para pemukim gedung Kavallerie-Artillerie. Dalam operasional sehari-hari pintu ini masih dapat digunakan dengan baik. Motif dinding yang didesain dengan *banded* berupa permainan ketebalan *plesteran* sebagai frame pada pintu gerbang, sebagian telah rusak dan sebagian yang lain telah terlepas dari dinding. Kerusakan paling menonjol terletak pada ketinggian 100-160 cm yang disebabkan oleh faktor manusia. Desain *banded* berbentuk pola geometris segi empat sebagai *frame* pintu gerbang, saat ini masih tersisa 25 buah dengan bentuk dan ukuran yang bervariasi.

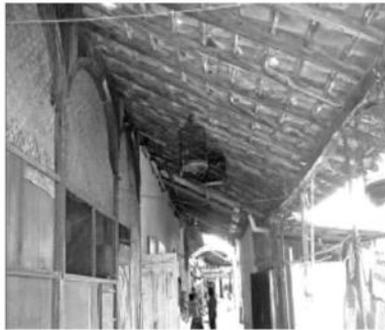
Gambar 4. Suasana pemukiman pada bangunan gedung inti sisi barat. Para pemukim menggunakan bekas istal kuda sebagai ruang bermukim.
(Foto Pandu, 2009)

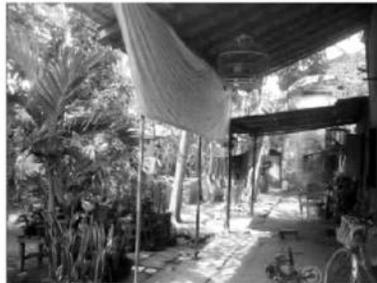
Gambar 5. Sisi lain suasana pemukiman pada bangunan gedung inti sisi barat.
(Foto Pandu, 2009)

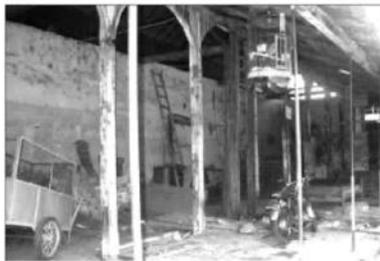
Gambar 7. Bagian ruang istal yang masih ada pada bangunan gedung inti sisi barat, tetapi tidak digunakan sebagai ruang tinggal. Lokasinya terletak pada denah 2, gedung Kavallerie-Artillerie kode C10-C18. (Foto Pandu, 2009)

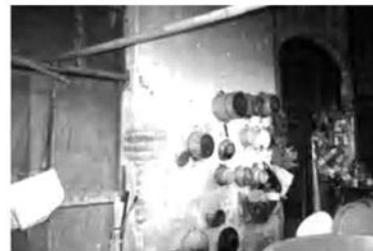
Gambar 8. Hampir semua pemukim dalam kompleks bangunan Kavallerie-Artillerie meletakkan peralatan rumah tangga mereka pada dinding gedung, sebagai penyebab kerusakan pada dinding bangunan. (Foto Pandu, 2009)

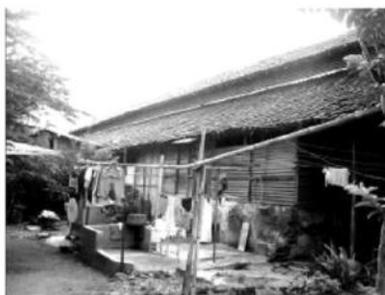
Gambar 9. Tiang jemurandi halaman-halaman di sekitar bangunan yang digunakan untuk bermukim, termasuk fasilitas mencuci dan kamar mandi. (Foto Pandu, 2009).

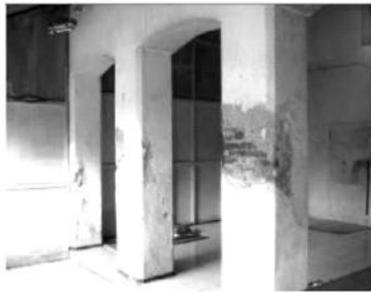
Gambar 10. Gedung di sisi selatan yang difungsikan sebagai mushola. Lantai pada bangunan ini telah diganti dengan keramik. Sekat di bagian samping kiri merupakan ruang yang digunakan sebagai tempat tinggal.
(Foto Pandu, 2009)

Lantai pada gedung ini memiliki kemiringan. Bagian dalam lebih tinggi daripada sisi luar. Material utama ruangan ini terdiri dari batu kali bertekstur kasar. Lantai tersebut sebagian sudah tidak terlihat lagi di gedung ini. Lantai di ruang L1 masih dipertahankan dalam kondisi aslinya. Sedangkan untuk memenuhi kegiatan ibadah di mushola, level lantai pada ruang L2 ditinggikan 20 cm pada bagian dalam gedung dan 15 cm pada bagian koridor. Material lantai pada ruang L2 diganti dengan keramik berwarna putih berukuran 30cm X 30cm.

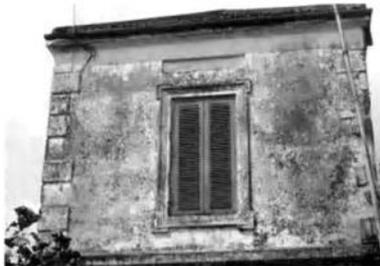
Gambar 11. Kondisi permukaan luar tembok bangunan bertingkat gedung *Kavallerie-Artillerie*. Gedung ini ditumbuhi tanaman-tanaman yang akarnya merambat masuk ke dalam celah-celah permukaan tembok.
(Foto Pandu, 2009)

Dinding gedung tersusun dari material batu bata plester yang dilengkapi dengan profil dan *banded* yang memberikan ciri khas untuk membentuk desain dinding bagian luar. Bagian-bagian ini telah mengalami kerusakan. Kerusakan paling banyak terjadi pada profil yang mendominasi wujud tembok gedung bertingkat tersebut. Profil-profil yang terdapat pada bidang-bidang di seputar kusen jendela dan pintu, kini telah mengalami pengikisan dan kerusakan. Kerusakan ini disebabkan oleh seringnya bagian profil ini tersentuh tangan dan pergerakan benda-benda disekitar profil. Selain profil, *banded* yang terdapat pada sudut-sudut tembok gedung juga telah terkikis oleh air dan sinar matahari.

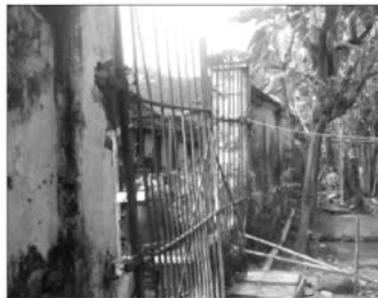
Gambar 13. Pagar keliling yang terbuat dari batubata plester. Pada bagian pintu digunakan material baja yang didesain berjajar vertikal, kondisi telah rusak dan tidak berfungsi lagi. Pagar digunakan oleh masyarakat pemukim sebagai pengait untuk meletakkan tali jemuran.
(Foto Pandu, 2009)

Komplek gedung Kavallerie-Artillerie Pura Mangkunagaran, dipagari oleh tembok yang mengelilingi seluruh area gedung. Pagar tembok tersebut hingga saat ini masih berdiri dengan kokoh. Sebagai bagian dari *fasade* gedung, pagar tembok bagian barat di desain dengan variasi lubang-lubang yang membentuk motif menyerupai bentuk bunga. Sisi pagar yang berbatasan langsung dengan rumah para pemukim telah mengalami perubahan. Lubang-lubang dengan motif bentuk bunga tersebut banyak yang telah ditutup dengan plesteran, karena difungsikan sebagai tembok rumah.

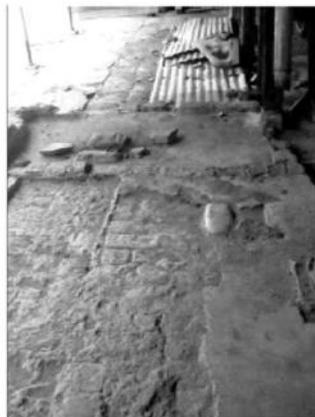
Gambar 14. Kondisi parit yang berkedalaman 200 cm di dalam kompleks gedung Kavallerie-Artillerie, sebagian besar sudah tidak berfungsi, banyak timbunan sampah dan sebagian digunakan sebagai WC. Bagian yang tampak ditutup dengan seng adalah parit, sedangkan gundukan batu-batu adalah bekas WC yang pernah digunakan oleh para pemukim. (Foto Pandu, 2009)
