REVITALISASI FUNGSI PARIWISATA KALI UNDA SEBAGAI UPAYA PENINGKATAN EKONOMI DESA PAKSEBALI, KECAMATAN DAWAN, KABUPATEN KLUNGKUNG

THE REVITALIZATION OF THE TOURISM FUNCTION OF KALI UNDA TO IMPROVE THE ECONOMY OF PAKSEBALI VILLAGE, DAWAN DISTRICT, KLUNGKUNG REGENCY

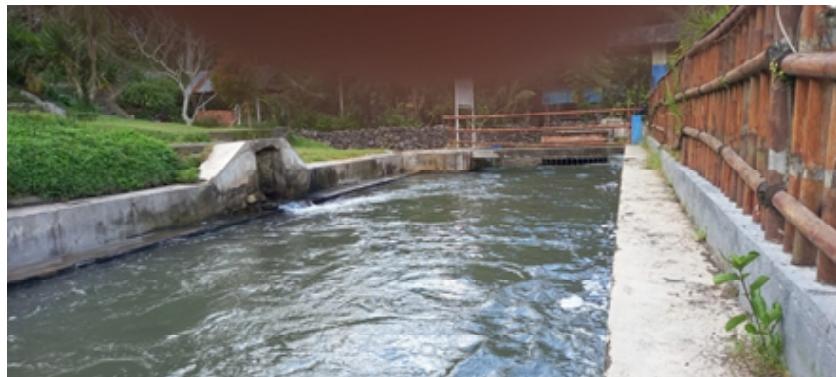
Gambar 3. Kolam refleksi terafis (Foto oleh: I Wayan Setem)

Konsep dasar dari kolam refleksi terafis juga berfungsi sebagai kolam retensi untuk menampung volume air ketika debit maksimum di sungai Kali Unda datang, kemudian secara perlahan-lahan mengalirkannya ketika debit di sungai sudah kembali normal. Kolam ini berada di samping badan sungai karena secara parsial berada di luar alur sungai dan tidak mengganggu sistem aliran sungai yang ada.

Pelatihan pembuatan kolam refleksi terafis dilaksanakan selama dua pertemuan Sabtu dan Minggu, 1 dan 2 April 2023 melibatkan tim pengabdian dan mitra. Adapun tahapan dalam pembuatan kolam refleksi terafis yakni diawali membersihkan areal dari sampah. Sampah yang tidak hanyut dan menggunung di daerah pinggiran, akan menjadi media pemicu perkembangbiakan lalat dan nyamuk. Hal itu akan berdampak buruk bagi kesehatan, termasuk secara estetika mempengaruhi keindahan objek wisata Kali Unda. Setelah areal bersih dari sampah maka dilanjutkan pekerjaan *bouplank* kolam sebagai pembatas sementara yang dipakai untuk menentukan titik-titik kolam sesuai gambar denah bangunan kolam yang telah direncanakan. Langkah selanjutnya adalah melakukan penggalian, kemudian menata bebatuan di dasar kolam serata mungkin supaya dinding dan lantai kolam lebih mudah dibuat. Konstruksi yang dapat dibangun adalah dinding pemisah antara sungai dan kolam dibuat sekuat mungkin, karena akan mendapatkan tekanan ketika muka air maksimum terjadi dengan membuat ambang yang melintang sungai di antara pintu *inlet* dan *outlet*. Tujuannya adalah mengarahkan air, ketika debit banjir datang dari hulu ke pintu *inlet* dan mengarahkan air ketika debit banjir rob dari hilir datang ke pintu *outlet*. Untuk kejadian banjir dari hulu, pola operasi adalah dengan pintu *inlet* dibuka dan pintu *outlet* ditutup. Ketika tumpungan kolam sudah optimum, maka pintu *inlet* ditutup. Bila debit yang ada di sungai sudah normal, maka pintu *outlet* dibuka secara bertahap untuk mengalirkan air dari kolam sedikit demi sedikit ke sungai. Untuk faktor keamanan kolam dan saringan sampah/*trash rack* maka dilengkapi dengan pelimpah samping.

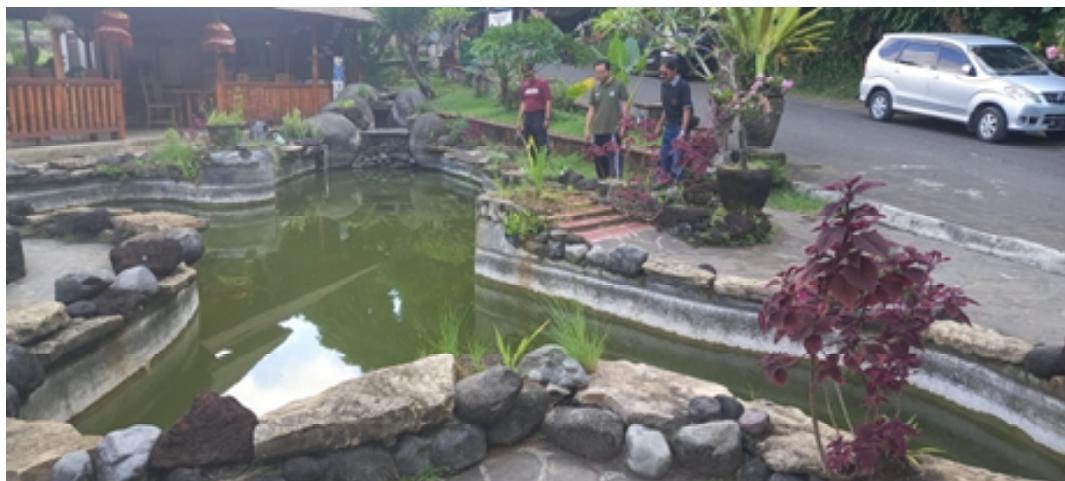
Gambar 4. Kolam ikan hias
(Foto oleh: Ni Wayan Putu Nuriastini).

Adapun tahapan awal tim pengabdian memastikan ukuran ideal kolam yang akan digunakan pembibitan ikan dan kolam ikan hias. Hal ini bertujuan untuk memberikan ruang bagi ikan untuk berenang bebas dalam kolam. Dalam menentukan ukuran maka perlu mempertimbangkan luas lokasi, kedalaman, bentuk yang diinginkan dan jumlah ikan. Untuk memulai proses dengan membuat galian kolam, bentuk, dan kedalaman sesuai dengan desain. Setelah lubang galian terbentuk kemudian disusun dengan batu-bata dan ditata di sekitar dinding kolam lalu dilanjutkan merekatkan dengan adonan semen dan pasir yang telah dibuat sebelumnya. Setelah selesai membuat dinding kolam maka dibuat -adonan semen untuk melapisi dinding kolam sehingga tidak bocor. Kemudian disusul menggunakan pelapis khusus tahan air demi memastikan air tidak merembes melalui dinding menggunakan cat pelapis khusus yang aman untuk ikan. Cat kolam dibuat berwarna hitam agar ikan dapat terlihat lebih jelas ketika berenang.

Demi kenyamanan dan kesehatan ikan, maka diperlukan pemasangan filter agar air kolam tetap jernih meskipun tidak dikuras. Untuk membuat filter perlu mempersiapkan beberapa alat dan bahan seperti pompa air, wadah, pasir silika, ferrolite, karbon aktif, batu zeolit, dan kapas filter. Bahan-bahan mulai dari pasir silika hingga kapas filter berfungsi untuk menyaring air kotor sehingga air kembali bersih untuk dialirkan ke kolam. Sedangkan pompa kolam berfungsi untuk menyedot air dari kolam dan mengalirkannya kembali.

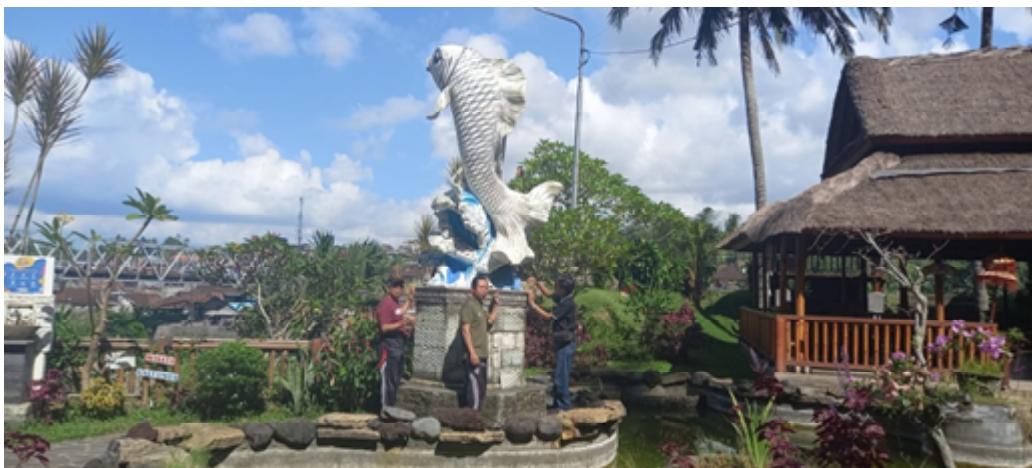
Gambar 5. Spot foto selfie patung ikan mas

Pelatihan pembuatan patung ikan mas dilaksanakan selama empat minggu mulai 15 sampai -30 April 2023. Proses pertama dalam perwujudan ikan mas menggunakan bahan beton dilakukan dengan membuat rangka inti atau struktur, rangka struktur menggunakan besi beton ukuran 6 mm, 8 mm 10 mm, 12 mm dan kawat strimin digunakan sebagai pembungkus rangka berfungsi sebagai penahan campuran semen pada saat pengecoran. Setelah rangkaian pembuatan rangka inti selesai, dilanjutkan dengan proses pengecoran, proses pengecoran dilakukan dengan mengisi bagian dalam rangka inti dengan campuran bahan beton.

Pembuatan pedestal dilakukan oleh tim dari pengelola wisata Kali Unda yang dipelopori oleh perangkat desa, dan tim pengelola kawasan wisata. Bentuk dan ukuran rancangan pedestal mengacu pada gambar rancangan yang dibuat oleh tim pengabdian. Bahan pedestal patung disediakan oleh tim pengelola wisata desa setempat, yakni dari susunan batu-batu andesit sebagai tempat landasan patung dengan teknik cor dan trap-trapan.

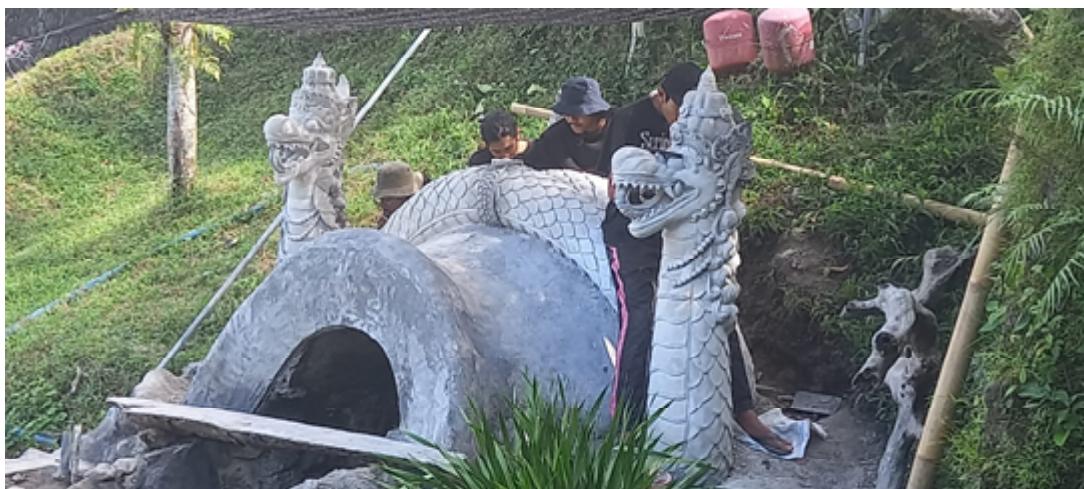
Gambar 6. Spot foto selfie patung Naga Basuki dan Naga Ananthaboga membelit kendi air
(Foto oleh: Ni -Wayan Putu Nuriastini)

Pekerjaan pemberian merupakan bagian dari pekerjaan struktur. Pekerjaan ini memegang peranan penting dari aspek kualitas pelaksanaan mengingat fungsi besi tulangan yang penting dalam kekuatan struktur patung. Beberapa hal yang harus diperhatikan selama melakukan pekerjaan pemberian dan bekisting, selain metode pelaksanaan pekerjaan mulai dari pemasangan tulangan, harus juga diperhatikan aspek-aspek keselamatan kerja.

Untuk mendapatkan bentuk penampang, ukuran dari beton seperti yang ditentukan dalam gambar konstruksi, bekisting harus dikerjakan dengan baik, teliti dan kokoh. Konstruksi dari bekisting seperti sokongan-sokongan perancah dan lain-lain yang memerlukan perhitungan. Pekerjaan pengecoran dilaksanakan sekaligus

dan untuk mendapatkan campuran beton yang baik dan merata harus lebih teliti saat pembuatan adonan. Segera setelah beton dituangkan ke dalam bekesting maka adukan dipadatkan dengan bantuan kayu/tongkat. Selama waktu pengerasan, beton struktur dilindungi dengan membungkus memakai karung goni yang dibasahi dan setelah kering pembongkarannya dilakukan dengan hati-hati dan tidak merusak beton yang sudah mengeras.

Proses aplikasi bentuk global dari patung Naga Basuki dan Naga Ananthaboga membelit kendi air dimulai tahap demi tahap menggunakan adonan semen dengan mill. Teknik yang digunakan adalah teknik membentuk dan mengurangi sesuai dengan maket- tahap demi tahap sampai bentuk yang telah direncanakan sejak awal. Setelah bentuk global maka dilanjutkan dengan bentuk detail dan diakhiri dengan finishing. Finishing merupakan tahap penyelesaian akhir yang sangat menentukan nilai estetika yang dihasilkan karena kontrol kualitas terakhir berada di posisi ini. Selain itu finishing juga dapat memberikan nilai tambah yang optimal agar hasil akhirnya benar-benar unik, menarik, dan bernilai tinggi. Dalam proses finising dilakukan dengan pengecatan dasar pada seluruh permukaan patung. Setelah cat dasar kering dilanjutkan dengan -cat asiran sesuai dengan maket yang telah dibuat. Pengecatan bertujuan -untuk membuat karya patung menjadi lebih awet dan juga dapat memperindah patung itu sendiri.

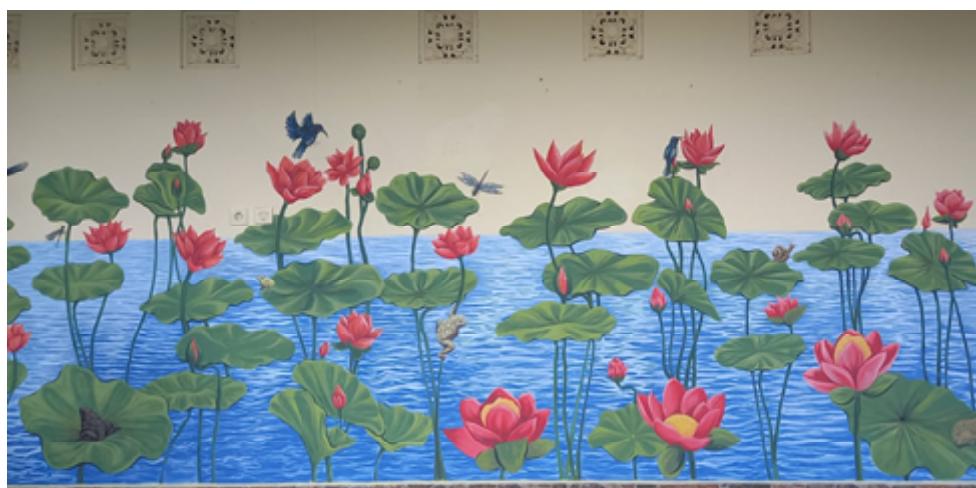
Gambar 7. Seni mural untuk tembok restoran
(Foto oleh: I Wayan Setem).

Rangkaian pembuatan mural yakni: 1) pembersihan media tembok, 2) pembuatan sketsa, 3) pewarnaan, dan 4) finishing. Tahap pembersihan dinding dari cat lama, coretan, debu, dan kotoran lainnya dengan cara penyekrapan. Kemudian pengelupasan cat tembok terakhir digosok dengan amplas supaya permukaan dinding benar-benar rata. Setelah penyekrapan dan pengamplasan selesai maka dinding dibersihkan dengan kain yang basah agar sisa-sisa kotoran yang menutupi pori-pori tembok bisa bersih, sehingga cat yang baru dapat menyatu dengan dinding dan tidak mudah mengelupas.

Setelah sketsa jadi, selanjutnya adalah pewarnaan dengan percampuran cat olah menjadi warna-warna yang sesuai dengan yang diinginkan. Cat tembok dicampur dengan seperlima binder dari masa cat tembok. Hal ini bertujuan agar warna tidak mudah pudar serta dapat merekat kuat pada dinding. Setelah percampuran warna selesai maka pewarnaan yang pertama adalah pengeblokan yaitu warna dasar. Proses berikutnya secara bertahap mengaplikasikan warna sesuai referensi. Pada tahap ini dibuat campuran warna sesuai dengan warna gambar desain yang sudah dibuat. Mengaplikasikan cat yang sudah dibuat ke sketsa di dinding juga dilakukan dengan membatasi bidang dinding dengan plester/lakban kertas agar lukisan rapi dan mencegah cipratan cat. Mulai sapukan cat secara bertahap, mengikuti desain yang sudah dibuat. Tahapan-tahapan pewarnaan untuk detail objek dilakukan secara cermat agar mengesankan gelap terang objek, dilanjutkan memberi kontur hitam pada objek agar gambar terkesan lebih hidup dan tegas.

Setelah penyelesaikan bentuk detail dan kontur maka diakhiri dengan tahap finishing adalah pemberian lapisan terakhir pada dinding yang telah di cat, setelah cat mengering maka selanjutnya memberikan lapisan binder agar warna tetap cemerlang dan awet dengan teknik pengolesannya dengan cara dikuaskan.
